N°7, Octobre-Novembre 2017

A fin septembre, nous entrons dans le dernier trimestre du chantier, puisque nous avons pris la résolution de terminer Titou à la fin de l'Année (sans préciser laquelle toutefois !)

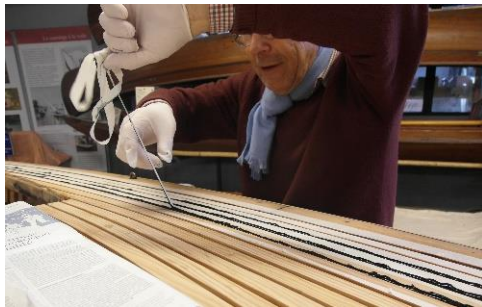
Figure 1 enlève des bandes de masquage

à raison d'un jeu de latte par jour ouvrable, toutes les lattes ont été collées suivant la technique mise au point au départ (voir bulletin N°6)

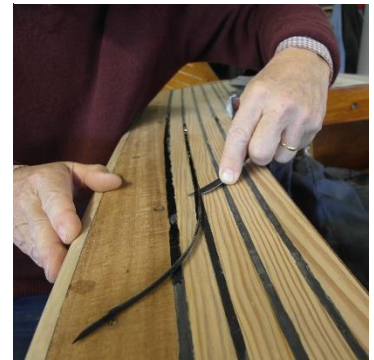
Le remplissage des rainures par du sikaflex 290 se fait en laissant deux jours de séchage entre chaque cartouche : au total 8 cartouches pour 49m linéaire. Là aussi, on peaufine la technique : bande de masquage

deux jours après arasage du Sika

décollable par moitié, quand le sikaflex est frais, pour que l'excès de Sika retombe dans le même sillon. Puis arasage deux jours après, à la lame du cutter nue, pour mieux épouser les légères différences de niveau entre deux lattes de pin d'Orégon. Enfin, ponçage du pont.

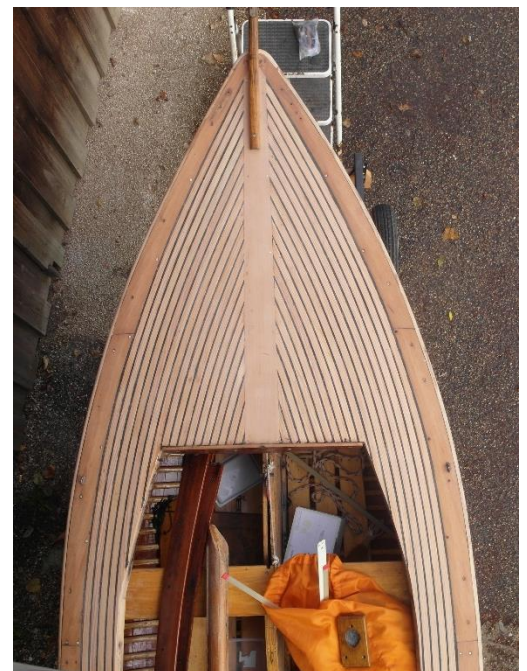
En attendant, le nouveau pont a une belle gueule vue d'avion !
