Le chantier du Despujols Grand Sport

La coque

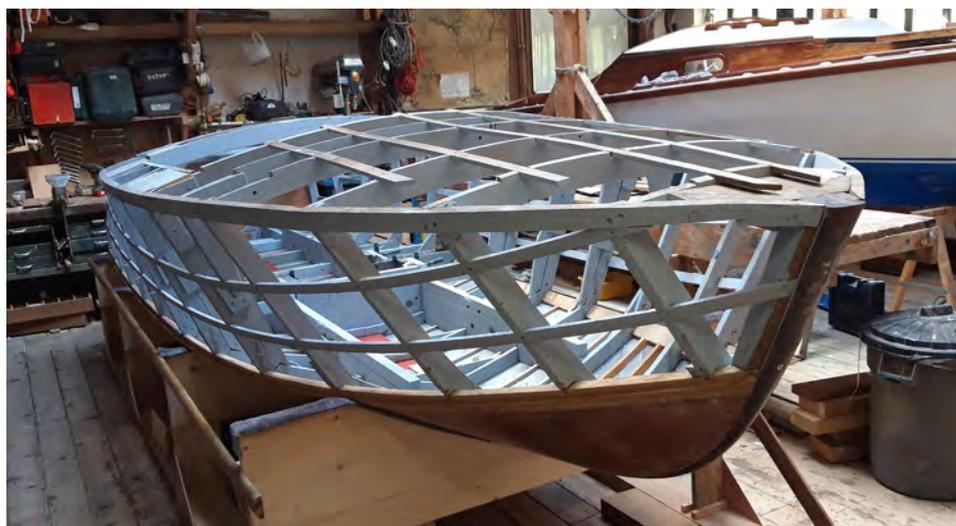
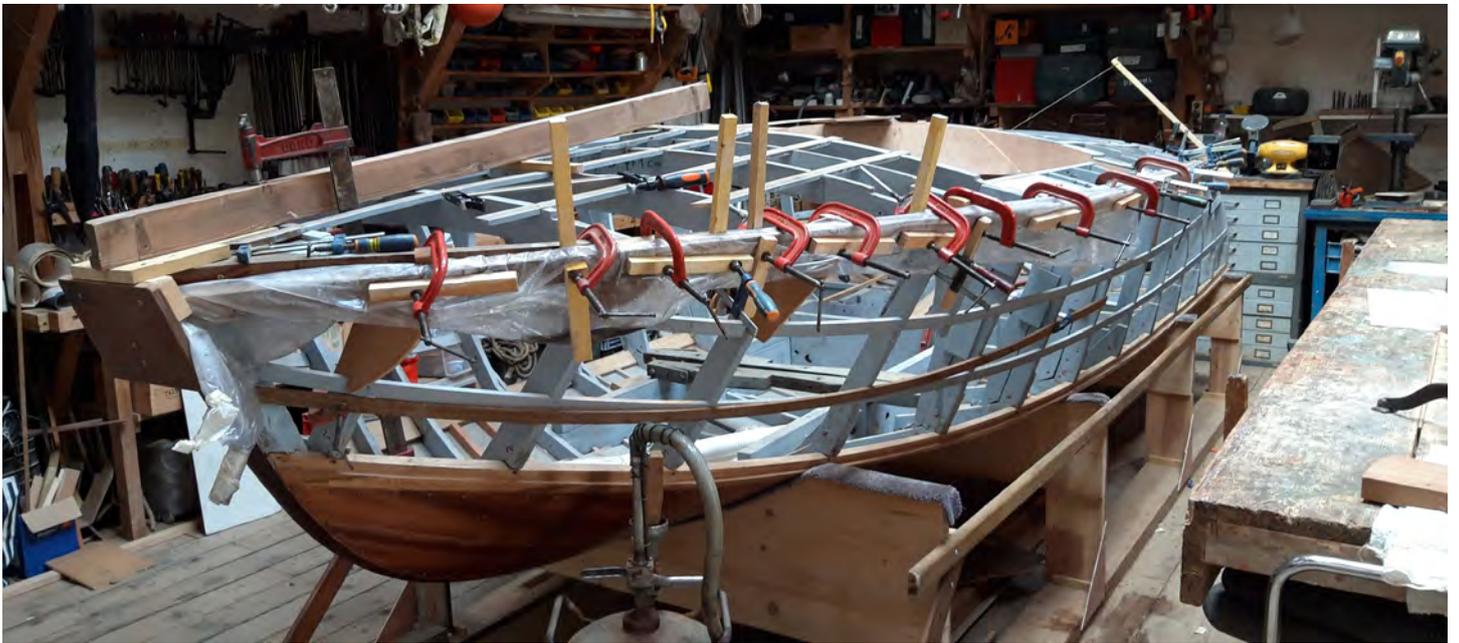
Cintrage à chaud de la serre-bauquière babord

Les serres bauquières ont été fixées après ré-usinage de toutes les encoches, puis rabotées pour « filer » harmonieusement de l'avant à l'arrière.

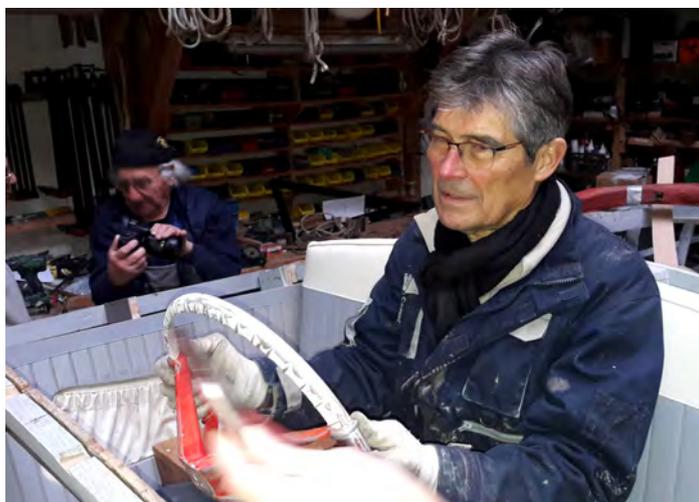
Contrôle de position de conduite

Une surprise de taille, une nouvelle, nous attendait avec l'implantation des sièges et des vaigrages : Le siège et le dossier d'origine ne rentrant pas dans le cockpit actuel (quelle version ?) ; les membrures 5, 6 et 7 ont dû être partiellement retaillées – l'embase du siège devra l'être également – pour que l'installation du siège soit possible.

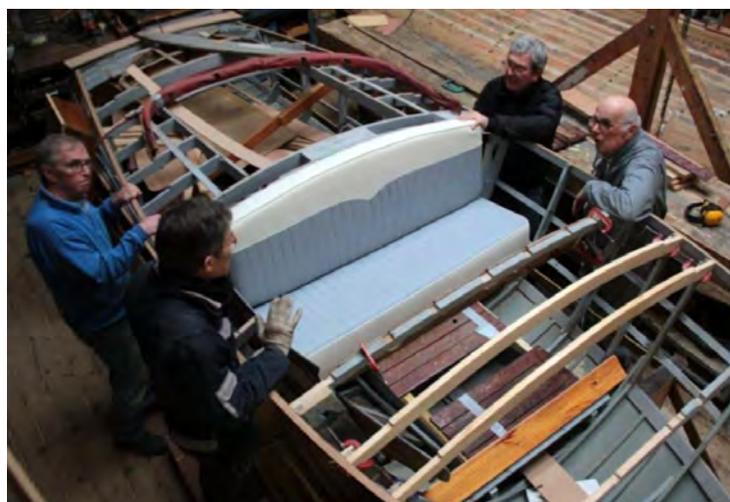
Contrôle de positionnement du siège

Le siège et le dossier ont été réalisés ; cependant, compte tenu du problème d'incompatibilité avec le cockpit actuel, l'embase du siège devra être légèrement modifiée.
