Depuis notre précédente lettre, les vices cachés de la coque nous ont conduits à reconsidérer le processus de fabrication initialement prévu, procéder à des relevés de mesure complémentaires et effectuer des études mathématiques de re-dimensionnement, essentiellement au niveau des bouchains. Cela nous a entraîné à décaler les travaux de restauration.

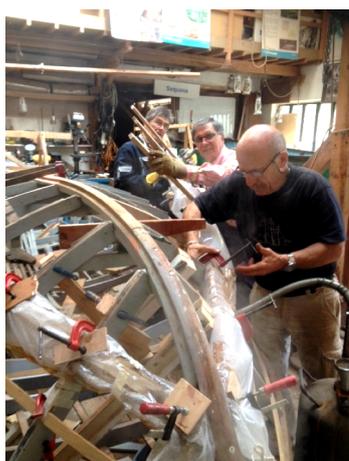
- Pré-usinage des bouchains et rectification des encoches.
- Etuvage, cintrage et positionnement des bouchains.
- Réalisation d'outils pour l'usinage final des bouchains (plan de passage de la défonceuse, support de perçage orthogonal, etc...).
- Réalisation du patron de tableau arrière.
- Réalisation des supports en bois – avant sellerie - du tableau de bord et des vaigrages.
- Peinture de protection de l'intérieur du bateau.
